# 湖南中联重科履带起重机有限公司 土壤污染隐患排查报告

主体单位：湖南中联重科履带起重机有限公司

编制单位：长沙环院检测技术有限公司

编制时间：二〇二一年八月

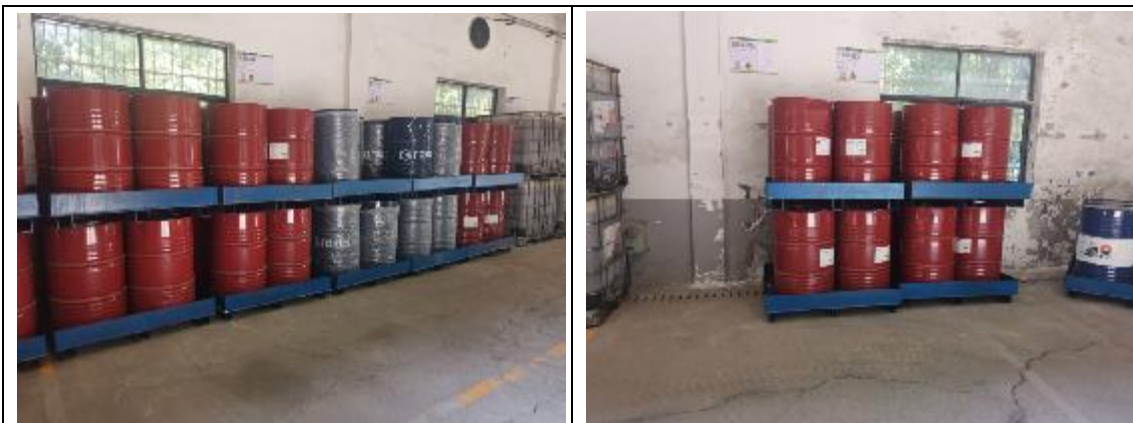
湖南中联重科履带起重机有限公司地上油库位于联合厂房西侧，与地下油库相邻，靠近麓云路，库房占地面积约 240m<sup>2</sup>，主要用于储存桶装的液压油、齿轮油、润滑油、锂基脂等油品。根据企业实际情况，结合土壤污染隐患排查与整改技术要点，地上油库的土壤污染隐患排查要点见表 4-1。

重点设施设备类型	土壤污染防治设施与措施检查要点		企业采取的措施及现状
	土壤污染防治设施/功能	土壤污染防治措施	
液态（或黏性物质）包装货物类	<ul style="list-style-type: none"><li>●普通阻隔设施</li><li>●防滴漏设施</li><li>●货物采用合适的包装</li><li>●渗漏、流失的液体能得到有效收集并定期清理</li></ul>	<ul style="list-style-type: none"><li>●日常目视检查</li><li>●定期清空防滴漏设施</li><li>●日常维护</li></ul>	<ol style="list-style-type: none"><li>1、库房地面为硬化地面，无污染痕迹，<b>但地面有裂缝</b>；</li><li>2、油库设托盘和货架储存油品，防流失、滴漏设施完善；</li><li>3、油料均为桶装，包装完好；</li><li>4、库房内设收集沟，现场排查，收集沟内无液体残留；</li><li>5、油库设专人管理，每日检查。</li></ol>

由表 4-1 可知，公司地上油库采取的土壤污染防治设施及预防措施完善，油库内地面无污染痕迹。存在的问题是，库房硬化地面有裂缝，存在渗漏隐患风险。

地上油库现场排查照片

序号	涉及工业活动	重点场所或者重点设施设备	位置信息	现场图片	隐患点	整改建议	整改期限	备注
1	液体储存区	地下油库	地下油库西侧	 	地下油库区域未设置地下水监测井	在地下油库南侧设置地下水监测井 1 个；	2021 年 9 月前完成	
2	液体储存区	地上油库	油库内地面	 	油库内地面有裂缝	对油库内地面破损处进行修补；	2021 年 9 月前完成	
3	其他活动区	危废暂存间	废铁屑暂存间	 	含油污废铁屑直接堆放在库房地面上	用容器盛装含油污铁屑，避免其与地面直接接触；	2021 年 9 月前完成

序号	存在的问题	整改内容	完成时限
1	地下油库区未开展过地下水监测，未设置地下水监测井	在地下油库南侧设置地下水监测井 1 个，每年监测一次；	2021 年 9 月
2	地上油库内地面有裂缝	对油库内裂缝及地面破损处进行修补；	2021 年 9 月
3	危废暂存库废铁屑暂存间储存的含油污废铁屑直接堆放在库房地面上	用容器盛装含油污铁屑，避免其与地面直接接触；并对废铁屑暂存间地面进行清洗、清理。	2021 年 9 月

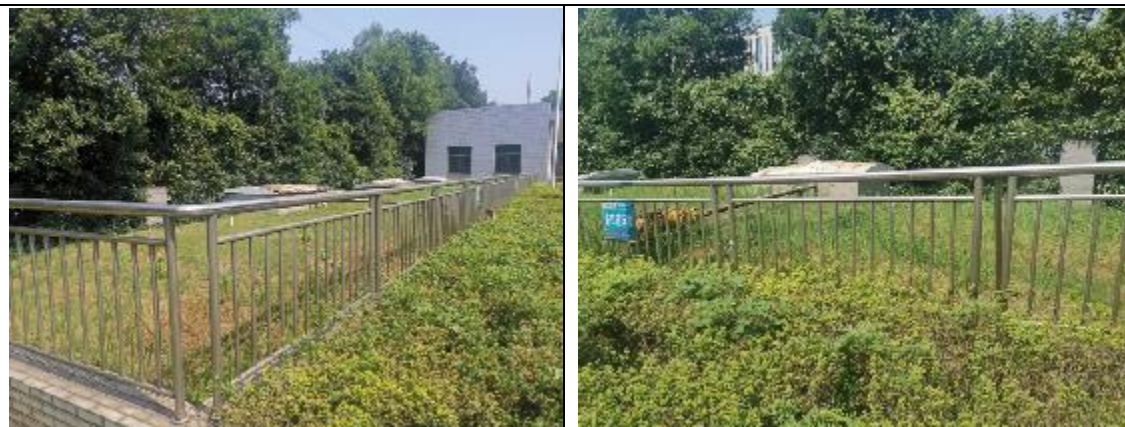
地下油库位于联合厂房西侧，与地上油库相邻，靠近麓云路，油库区占地面积约 200m<sup>2</sup>，地下油库区设有 3 个地下储罐（柴油储罐、国产液压油储罐、进口液压油储罐），现状在用 2 个（柴油储罐、国产液压油储罐）；地下油库区地面

重点设施 设备类型	土壤污染防治设施与措施检查要点		企业采取的措施及现状
	土壤污染防治设施/功能	土壤污染防治措施	
地下储罐	<ul style="list-style-type: none"> <li>●单层钢制储罐</li> <li>●阴极保护系统</li> <li>●地下水或者土壤气监测井</li> </ul>	<ul style="list-style-type: none"> <li>●定期开展阴极保护有效性检查</li> <li>●定期开展地下水或者土壤气监测</li> </ul>	1、储油罐均为单层钢制储罐，有阴极保护系统，并每年开展阴极保护有效性检查； 2、自运行至今，尚未对地下水进行监测。
地上管道	<ul style="list-style-type: none"> <li>●注意管道附件处的渗漏、泄漏</li> </ul>	<ul style="list-style-type: none"> <li>●定期检测管道渗漏情况</li> <li>●根据管道检测结果，制定并落实管道维护方案</li> <li>●日常目视检查</li> <li>●有效应对泄漏事件</li> </ul>	1、地下油库的管道为地上管道，现场排查未发现地面有油污； 2、企业安排有专人对地下油库进行管理，每日对管道、泵进行巡视检查，及时对管道、泵进行维护。
无泄漏离心泵	<ul style="list-style-type: none"> <li>●进料端安装关闭控制阀门</li> </ul>	<ul style="list-style-type: none"> <li>●日常目视检查</li> <li>●日常维护</li> </ul>

由表 4-2 可知，公司地下油库采取的土壤污染防治设施及预防措施较完善；存在的问题是，地下储罐区无地下水监测井。

地下油库现场排查照片

①监测井数量：项目厂区现状无地下水监测井。本次在厂区内设置地下水监测井 2 个。其中 1 口位于地下油库南侧，另 1 口位于污水处理站东侧。

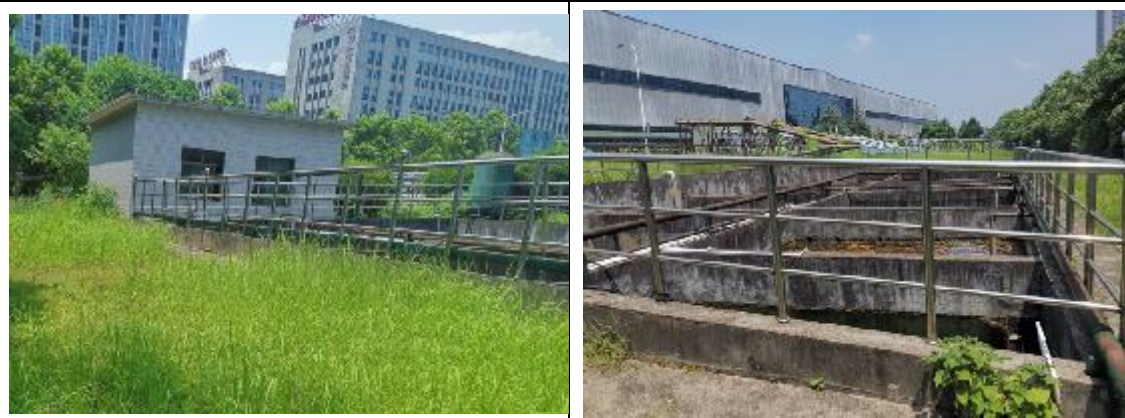
废水处理站位于厂区东侧，靠近麓谷大道。废水处理站有集水池、调节池、氧化池、二沉池、消毒池、污泥池等半地下池体组成，池深约 3m，池体为混凝土结构。

重点设施 设备类型	土壤污染防治设施与措施检查要点		企业采取的措施及现状
	土壤污染防治设施/功能	土壤污染防治措施	
半地下储存池	<ul style="list-style-type: none"> <li>●防渗池体</li> </ul>	<ul style="list-style-type: none"> <li>●定期检查防渗、密封效果</li> <li>●日常目视检查</li> <li>●日常维护</li> </ul>	1、污水处理站的池体均为混凝土防渗池体； 2、企业安排专人管理废水处理站，有专人日常巡视，每年进行一次池体防渗检查；现场排查，未发现池体有裂缝；没有发现池子边沿及池子下游区域有水迹或污染痕迹。

现场排查，没有发现废水处理站存在土壤污染隐患。

废水处理站现场排查照片

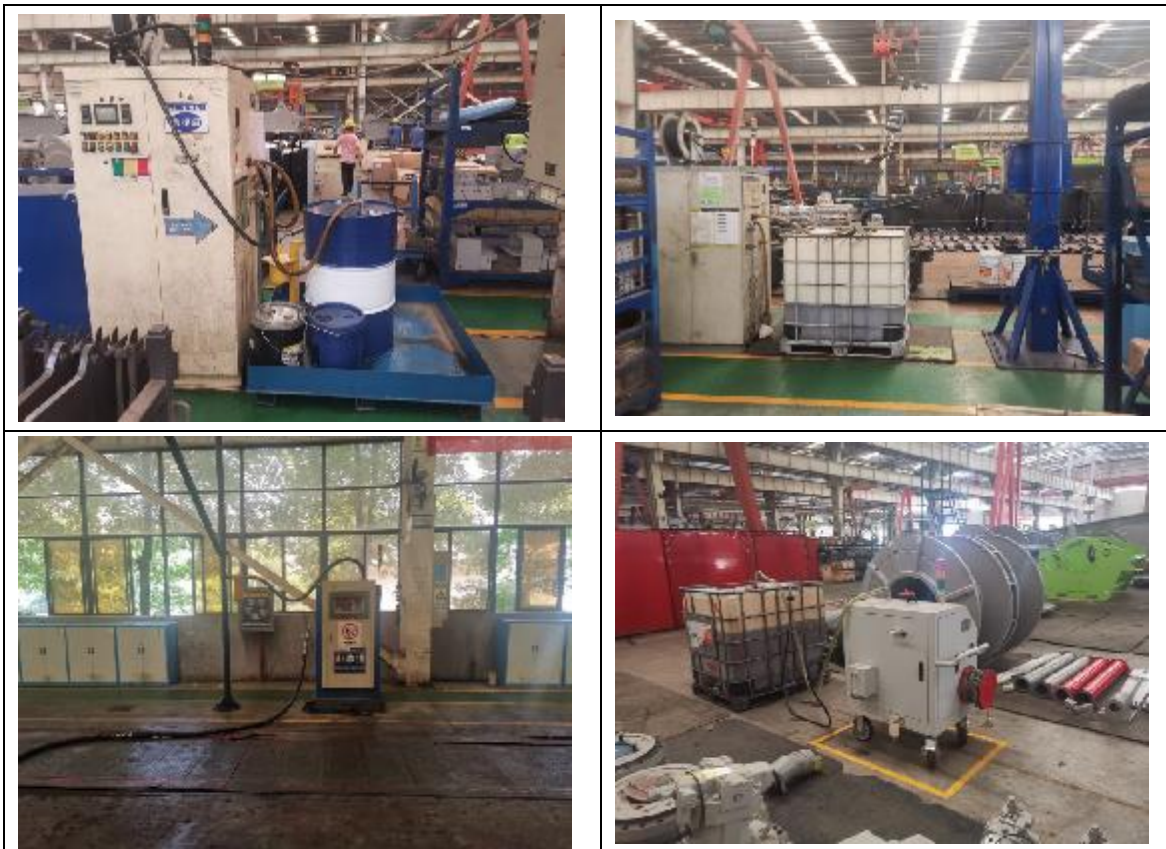
地下管道	<ul style="list-style-type: none"> <li>●单层管道</li> </ul>	<ul style="list-style-type: none"> <li>●定期检测管道渗漏情况（内检测、外检测及其他专项检测）</li> <li>●根据管道检测结果，制定并落实管道维护方案</li> </ul>	<b>柴油、液压油地下输送管：</b> <ol style="list-style-type: none"> <li>1、输油管为单层钢制管道，企业每年对管道检修一次；</li> <li>1、现场排查输油管道上方地面区域无油污痕迹，厂房外地下管道上方的绿化植物长势良好；</li> </ol>
车间操作活动	<ul style="list-style-type: none"> <li>●普通阻隔设施</li> <li>●渗漏、流失的液体应得到有效收集并定期清理</li> </ul>	<ul style="list-style-type: none"> <li>●目视检查</li> <li>●日常维护</li> <li>●有效应对泄漏事件</li> </ul>	<b>齿轮油、润滑油加注作业：</b> <ol style="list-style-type: none"> <li>1、车间地面硬化，有防渗涂层，加注作业区地面无裂缝，地面无油污、油滴残留；</li> <li>2、齿轮油、润滑油均采用托盘放置，托盘内无油滴；</li> <li>3、有专人巡查，泄漏油滴及时清理，对泄漏点进行及时维修处理；</li> </ol>

液压油、齿轮油、润滑油加注作业点现场排查照片

对照表 4-4，现场排查联合厂房内硬化地面良好、无裂缝，地面无油滴残留，做到了及时清理；油品采用托盘装载转运，废油桶装盛放并下设托盘；车间环境管理措施落实较好，没有发现联合厂房存在土壤污染隐患。

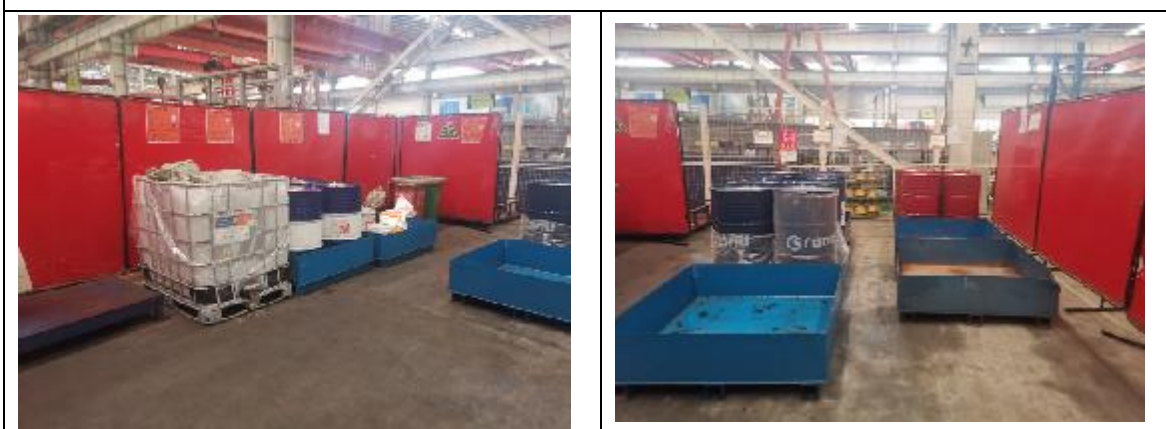
车间危废暂存点现场排查照片

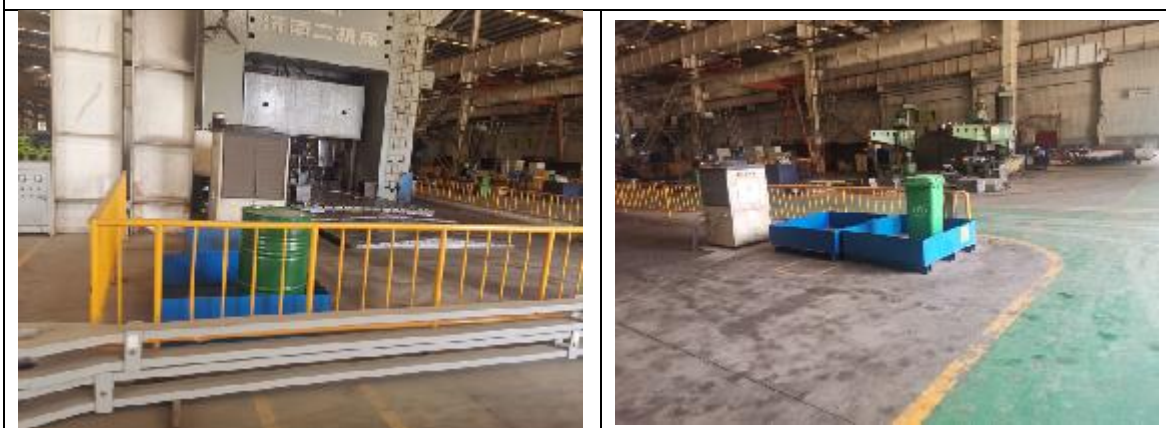
车间内危废收集点现场排查照片

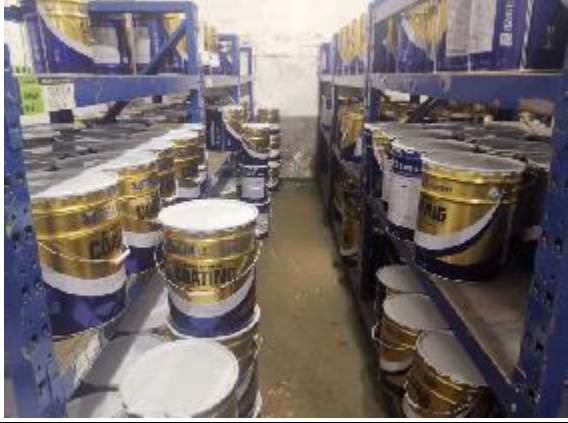
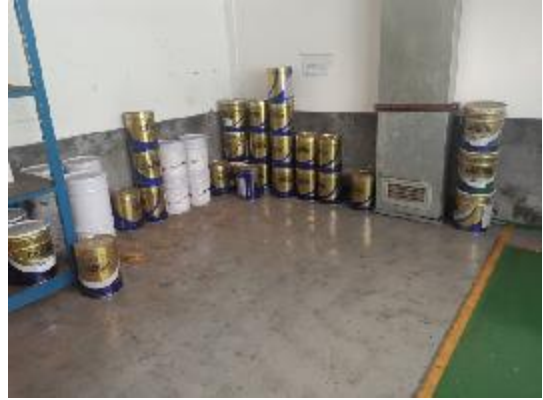
重点设施设备类型	土壤污染防治设施与措施检查要点		企业采取的措施及现状
	土壤污染防治设施/功能	土壤污染防治措施	
液态（或黏性物质）包装货物类	<ul style="list-style-type: none"> <li>●普通阻隔设施</li> <li>●防滴漏设施</li> <li>●货物采用合适的包装</li> <li>●渗漏、流失的液体能得到有效收集并定期清理</li> </ul>	<ul style="list-style-type: none"> <li>●日常目视检查</li> <li>●定期清空防滴漏设施</li> <li>●日常维护</li> </ul>	<b>油漆库房：</b> <ol style="list-style-type: none"> <li>1、库房内地面硬化，无裂缝；</li> <li>2、油漆、释稀剂、固定剂等均为桶装，且库房内设有货架；</li> <li>3、有专人负责管理和巡视；</li> </ol>
地下储存池	<ul style="list-style-type: none"> <li>●防渗池体</li> </ul>	<ul style="list-style-type: none"> <li>●定期检查防渗、密封效果</li> <li>●日常目视检查</li> <li>●日常维护</li> </ul>	<b>喷涂废水循环池：</b> <ol style="list-style-type: none"> <li>1、池体为混凝土防渗池体；</li> <li>2、有专人日常巡视，每年进行一次池体防渗检查；现场排查，未发现池体有裂缝；</li> </ol>
封闭设备	<ul style="list-style-type: none"> <li>●普通阻隔设施</li> <li>●注意车间内传输泵、易发生故障的零部件、检测样品采集点等位置</li> </ul>	<ul style="list-style-type: none"> <li>●制定检修计划</li> <li>●对系统做全面检查</li> <li>●日常维护</li> </ul>	<b>喷漆作业区：</b> <ol style="list-style-type: none"> <li>1、喷漆作业区为封闭作业间，地面硬化；</li> <li>2、每年制定有检修计划，对系统做全面检查和维护保养；</li> </ol>

油漆库房现场排查照片

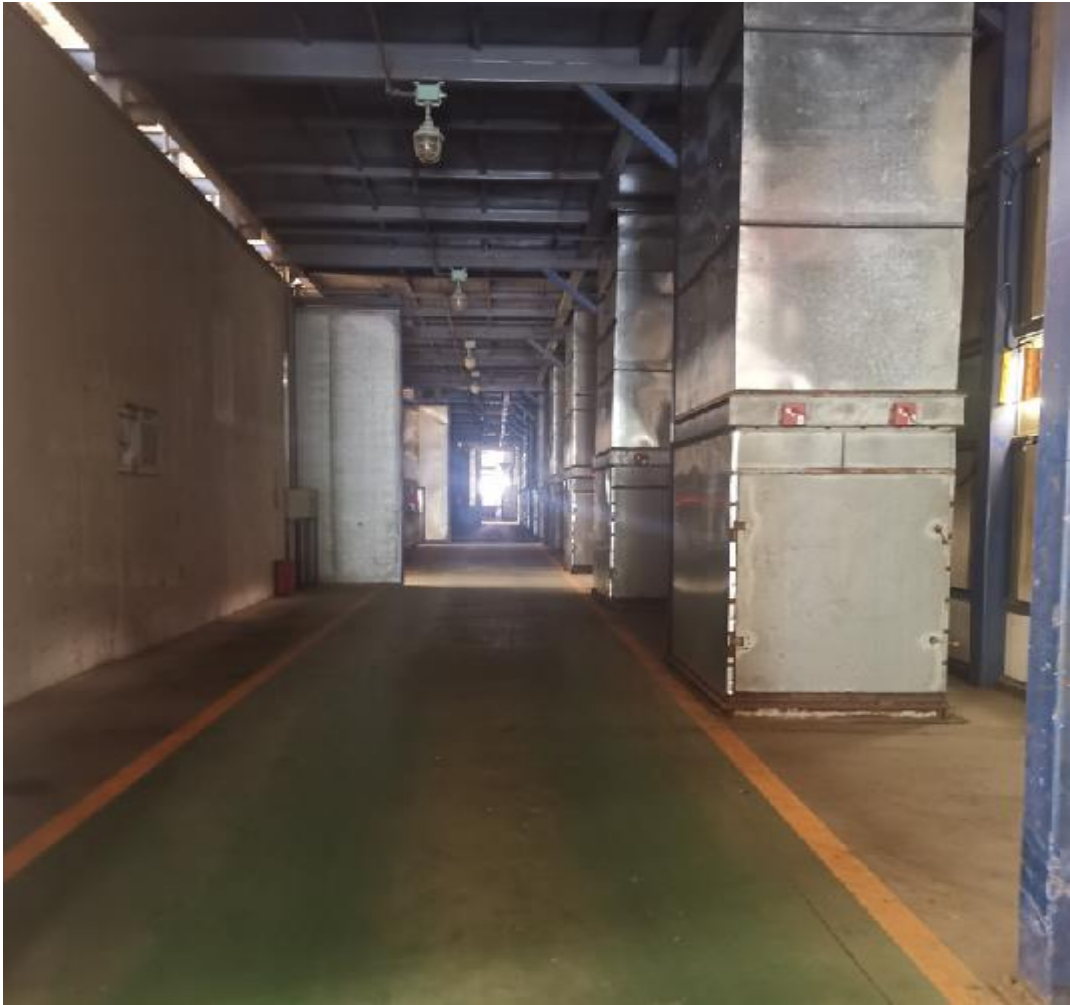
喷涂封闭作业区现场照片

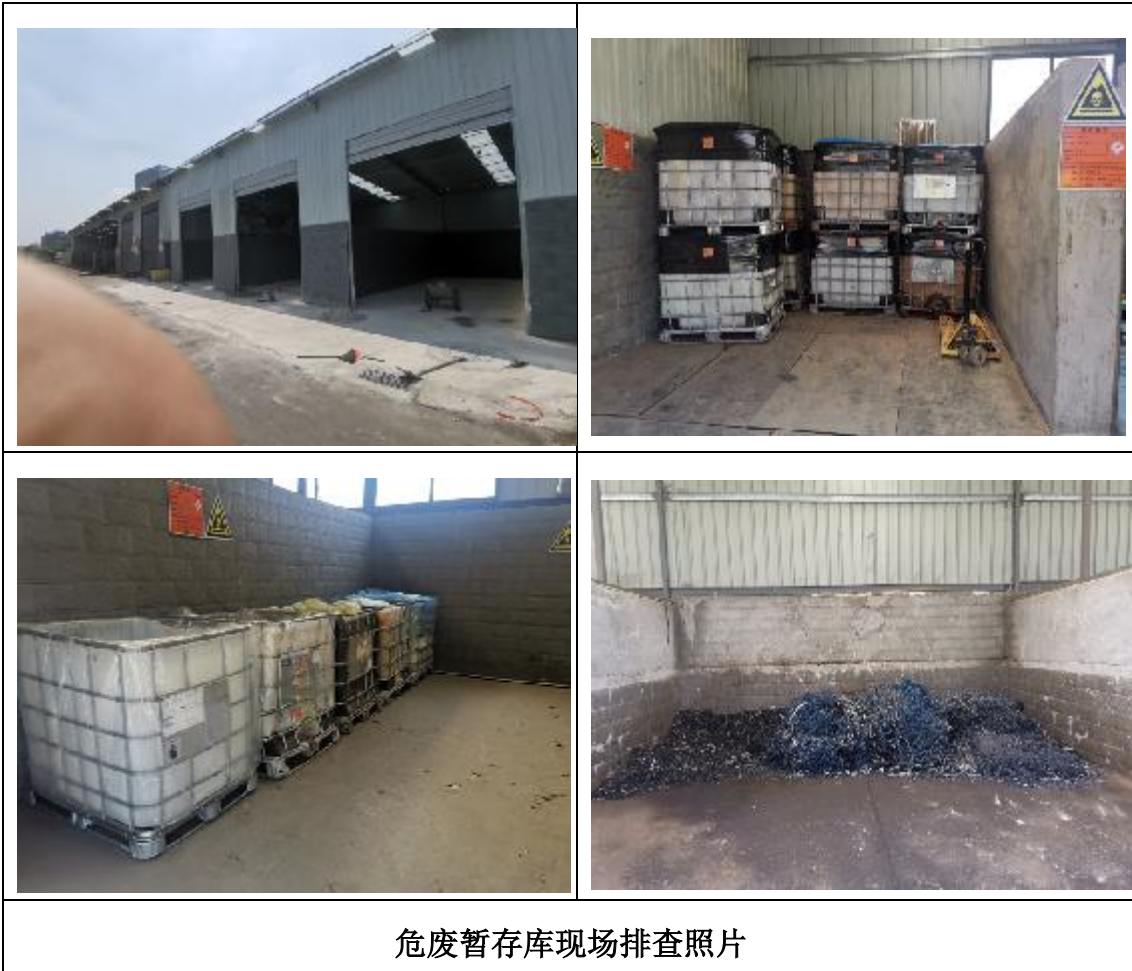
重点设施 设备类型	土壤污染防治设施与措施检查要点		企业采取的措施及现状
	土壤污染防治设施/功能	土壤污染防治措施	
液态或黏性物质的储存和暂存	<ul style="list-style-type: none"> <li>● 防渗阻隔系统，且能防止雨水进入，或者及时有效排出雨水</li> <li>● 渗漏、流失的液体能得到有效收集并定期清理</li> </ul>	<ul style="list-style-type: none"> <li>● 定期开展防渗效果检查</li> <li>● 日常目视检查</li> <li>● 日常维护</li> </ul>	1、危废暂存库地面采用了防渗设计，库内设垫层，并有收集沟； 2、有专人日常巡视管理，及时进行维护；

对照表 4-6，现场排查危废暂存库内地面防渗较好，“四防”措施完善；存在的问题是：含油污废铁屑直接堆放在暂存库地上，废铁屑应用容器盛装，避

免与地面直接接触。
